# Association du lac Tomcod

## Rapport final

PROJET DE TRAITEMENT DES CYANOBACTERIES  
AU PETIT LAC SAINT-FRANÇOIS (TOMCOD)

Claude Paulin | 2019

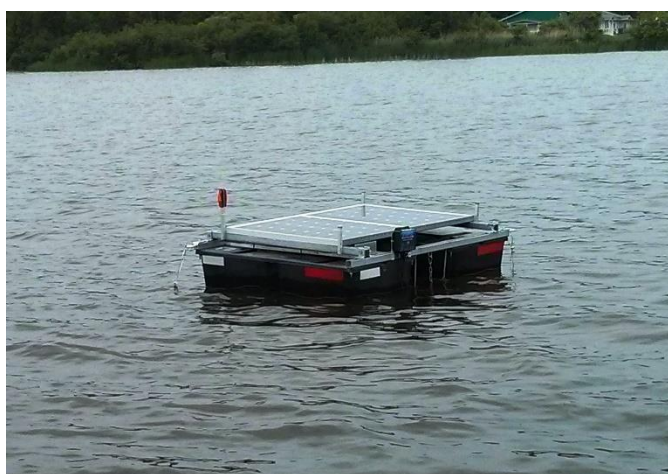
Appareil Quatro-DB de la compagnie AlgaeControl.US LLC. Ces appareils autonomes sont ancrés au fond du lac. Les appareils sont calibrés pour émettre des ultrasons à 185 décibels (dB) sur 360 degrés à une fréquence de 2024 pulsations (période d'émission de 0,4 seconde et pause de 0,6 seconde) par cycle de 34 minutes initié aléatoirement. Le fournisseur mentionne que cette

conception rend très peu probable l'émission synchronisée des pulsations entre les appareils, ce qui réduirait en pratique considérablement le risque d'amplification du son dans les aires de superposition des zones traitées par chacun des appareils et la perte associée de l'efficacité du traitement. L'appareil émet des ultrasons sur deux bandes de

fréquences, soit une première allant de 24 à 58 kHz et une deuxième allant de

195 à 205 kHz. L'appareil fonctionne sur courant continu de 24 volt à une puissance de 50watts et est rechargé à l'aide de panneaux solaire de 180 watts. La photo montre l'appareil en fonction sur le lac.

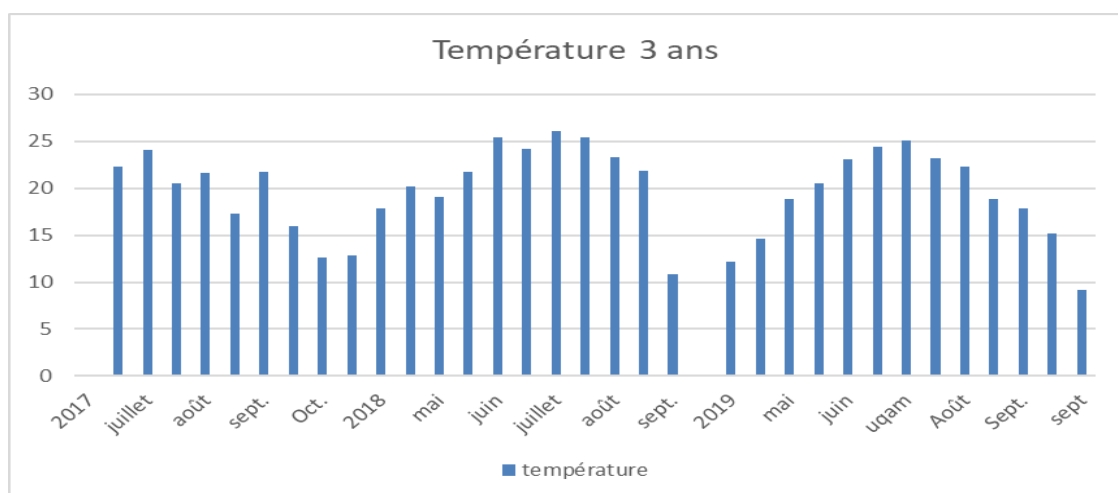
La température de l'eau a une influence directe sur l'apparition des cyanobactéries dès que l'eau atteint 20 Celsius, les chances de voir apparaître des cyanobactéries sont grandes. Les périodes chaudes de 2018 et 2019 montrent des températures au-delà des 25 Celsius.

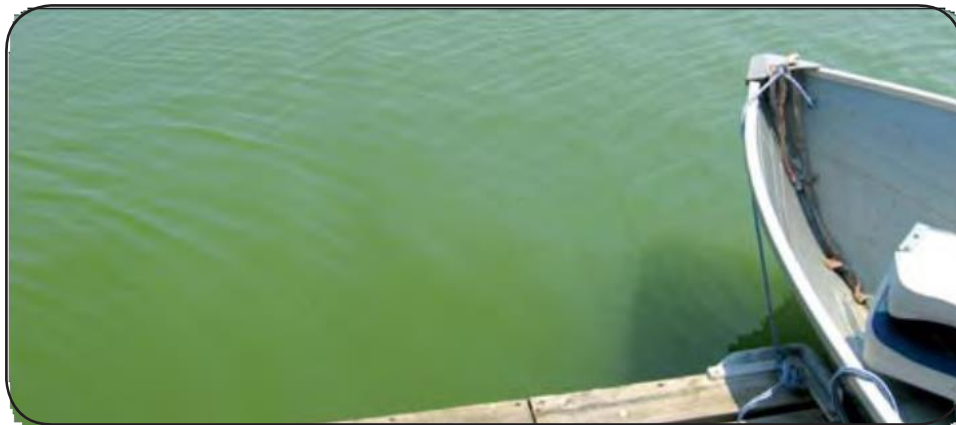
Une fleur d'eau de catégorie 2a se caractérise par une densité moyenne à élevée de particules distribuées dans la colonne d'eau. Les algues bleu-vert peuvent être réparties dans la colonne d'eau et ressembler notamment à une soupe au brocoli, à de la peinture, à des agrégats (boules, flocons, filaments ou autres) ou à des amas rapprochés les uns des autres ou à une purée de pois.

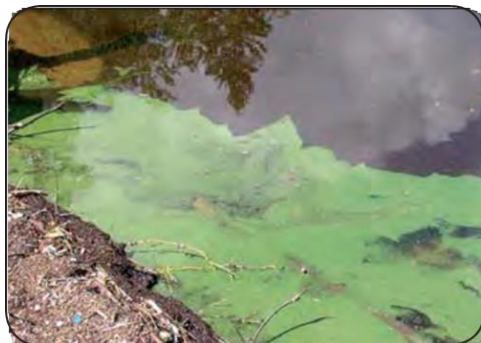
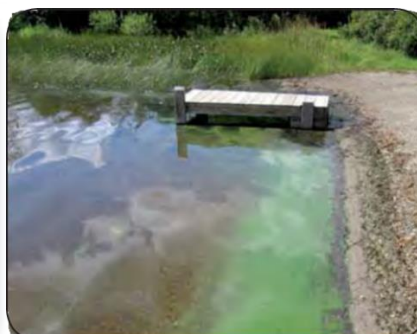
Une fleur d'eau de catégorie 2b se caractérise par la présence d'algues bleu-vert à la surface de l'eau qui forment ce que l'on appelle une **écume**. La fleur d'eau sous forme d'écume peut être balayée par le vent et s'entasser près du rivage. La densité d'algues bleu-vert y est alors très élevée. Une écume peut ressembler à un déversement de peinture et se présenter sous forme de traînées, d'un film à la surface de l'eau ou de dépôts près de la rive.
