Association du lac Tomcod
471 Chabot
Saint-François-Xavier de
Brompton, Qc. J0B2V0

RAPPORT D'ÉTAPE SAISON 2017

Projet pilote de traitement des cyanobactéries par ultrason

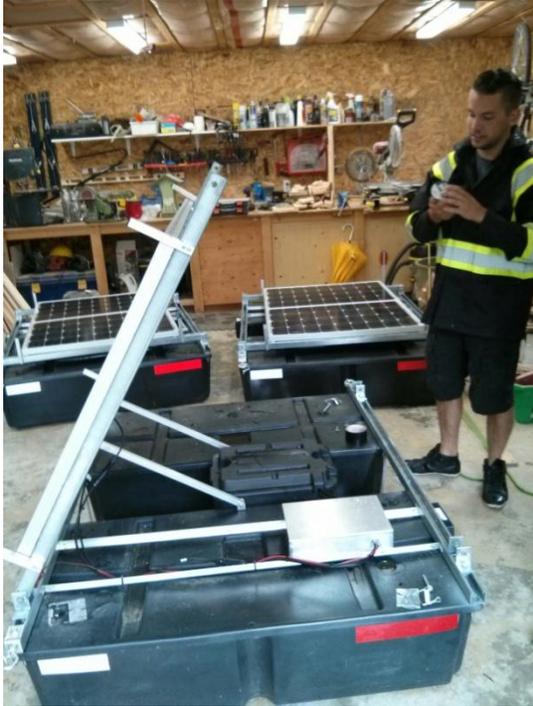
entreprises avec la compagnie Biobac (biobac.ca) afin de commander les trois appareils de type **quatro-db** de la compagnie *AlgaeControl.US LLC*. Ces appareils autonomes seront ancrés au fond du lac comme indiqué au protocole. Les appareils sont calibrés pour émettre des ultrasons à 185 décibels (dB) sur 360 degrés à une fréquence de 2 024 pulsations (période d'émission de 0,4 seconde et pause de 0,6 seconde) par cycle de 34 minutes initié aléatoirement. Le

fournisseur mentionne que cette conception rend très peu probable l'émission synchronisée des pulsations entre les appareils, ce qui réduirait en pratique considérablement le risque d'amplification du son dans les aires de superposition des zones traitées par chacun des appareils et la perte associée de l'efficacité du traitement. L'appareil émet des ultrasons sur deux bandes de fréquences, soit une première allant de 24 à 58 kHz et une deuxième allant de 195 à 205 kHz.

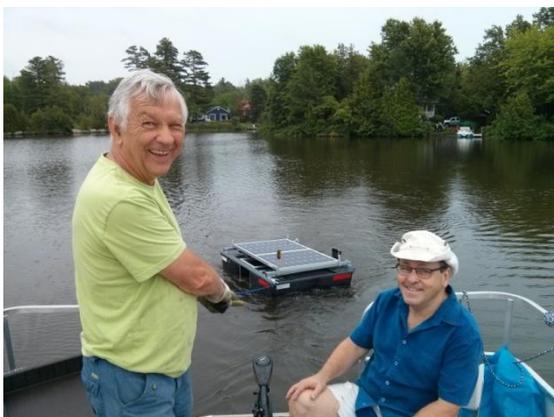
Dès la mise en place des appareils, nous avons eu un problème majeur causé par les fientes des oiseaux. Avant la mise à l'eau, des fils de pêche avaient été installés au-dessus des panneaux solaires. Nous avons réalisé que ce dispositif était inefficace et un nettoyage quotidien de la surface des panneaux solaires était nécessaire. Quelques essais et erreurs nous ont permis de trouver la solution qui consistait à placer un filet de nylon avec une tige de 12 pouces au centre pour former une sorte de dôme, rendant la surface instable pour les oiseaux. Cette solution a

réglé le problème de manière efficace et permanente.

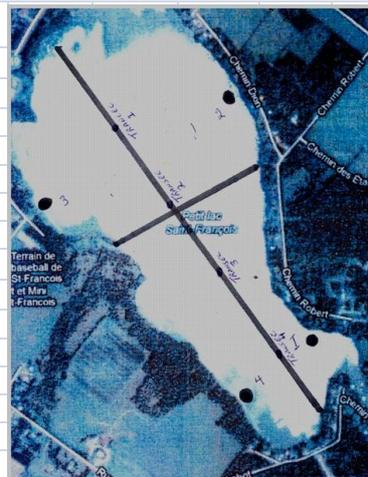
Afin de nous assurer d'effectuer les prélèvements toujours aux mêmes endroits, nous avons identifié 4 points de prélèvement indiqués au tableau ci-dessous :

Petit lac Saint-François (Tomcod) RSVL: 510	
Prélèvement composite provenant des 4 postes identifiés, à toutes les 2 semaines de Mai à Octobre inclusivement.	
Détails des postes de prélèvement	
	Bouée no:3
Bouée no:1	lat:45N32,15 lon:72E2,33
lat: 45N32,1 lon:72O1,56	face à la plateforme du parc
Face à la maison jaune et bleu	profondeur: 1,5m
profondeur: 1,8 m	vase: +2,4m
vase: 0,30cm	Prise des prélèvements: 1m
prise des prélèvements: 1m	
	Bouée no:4
Bouée no:2	lat:45N31,55 lon:72E2,6
lat:45N32,23 lon:72O2,57	Face au rivage de roches visibles
Face 193 Ch Dion sfxb	
	Profondeur: 2,3m
profondeur: 2,3 m	vase: +2,4m
vase: 0cm	Prise des prélèvements: 1m
prise des prélèvements: 1m

Par ailleurs, des bouées ont été placées à ces endroits de manière à faciliter la prise d'échantillon. La prise d'échantillon se fait le matin et la cueillette par le courrier en après-midi. Nous rappelons que ce sont des échantillons composites, c'est-à-dire un mélange de quatre prélèvements aux endroits indiqués. Les résultats d'analyses et de lectures in situ sont comptabilisés sous forme de tableau :

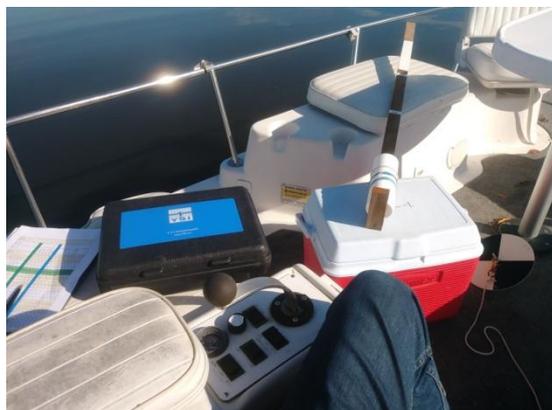
Quant aux lectures, elles ont été réalisées au même endroit que les prélèvements du RSVL. Aux dates prévues pour les prélèvements, les lectures des paramètres se sont faites en même temps. Une deuxième sortie dans la même journée était nécessaire pour les lectures de soir. Nous respectons les heures indiquées au

tableau. L'Association a fait l'achat d'appareils de mesures auprès d'un fournisseur spécialisé. Ces outils facilitent le travail des bénévoles, car ils sont précalibrés et portatifs. Les mesures recueillies sont compilées sur le tableau comme indiqué ci-haut, nous verrons plus loin dans ce rapport, les

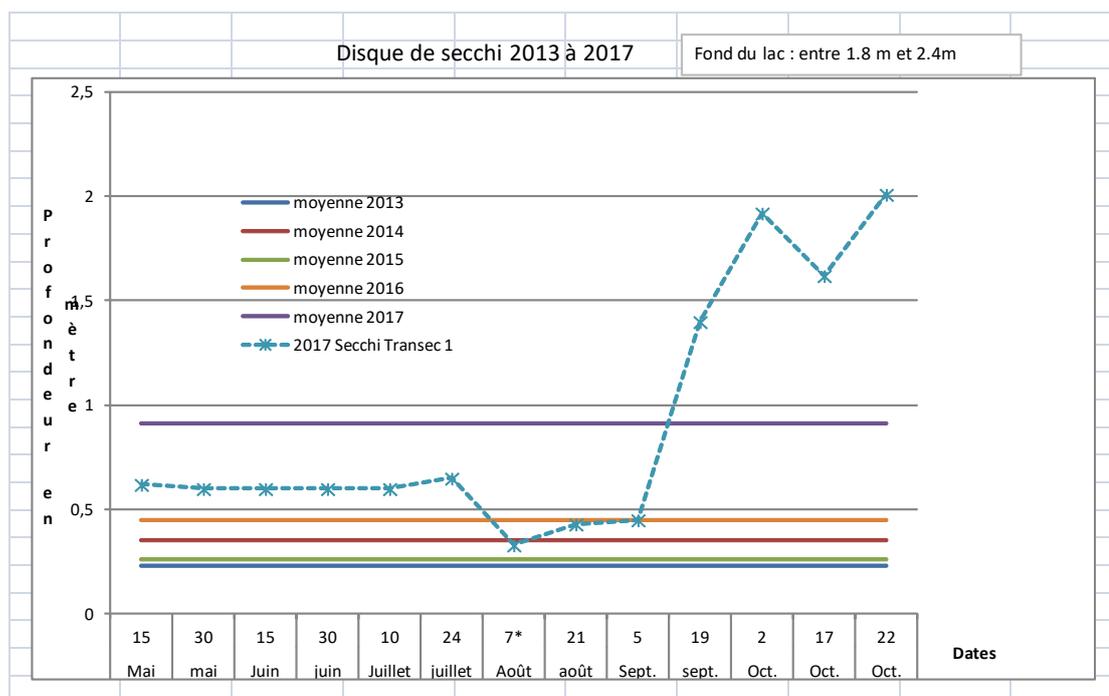
• Disque de Secchi

Le disque de Secchi est probablement l'outil le plus utile et le moins coûteux pour évaluer la transparence de l'eau. La clarté de l'eau est associée à sa qualité, car elle présente moins de particules en suspension et moins de turbidité. Le tableau nous montre 4 lectures du disque suivant une ligne imaginaire sur la partie la plus longue du lac. Le graphique ici-bas nous montre le tracé du transec 1, ainsi que la moyenne des lectures fournies au RSVL depuis 2013 jusqu'à aujourd'hui.

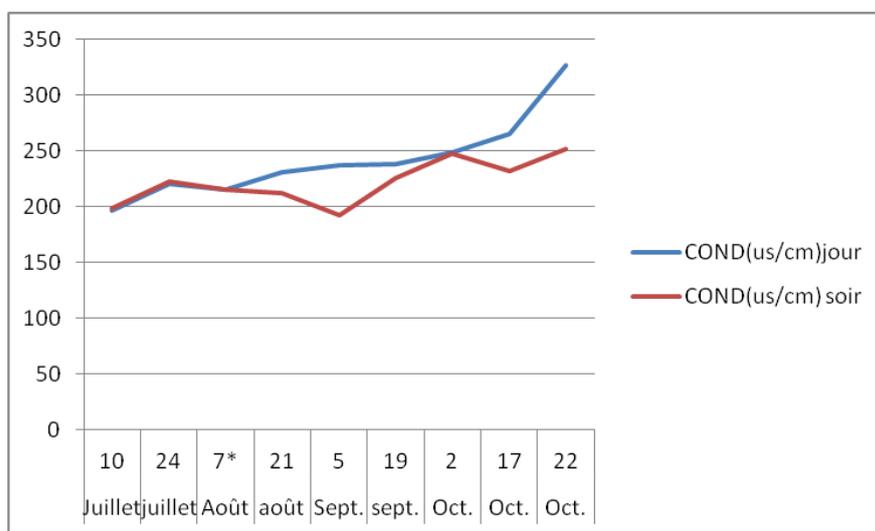
- **Conductivité**

La conductivité est la mesure de la capacité d'une eau à conduire un courant électrique.

La conductivité varie en fonction de la température. Elle est liée à la concentration et à la nature des substances dissoutes. En général, les sels minéraux sont de bons conducteurs par opposition à la matière organique qui conduit peu.

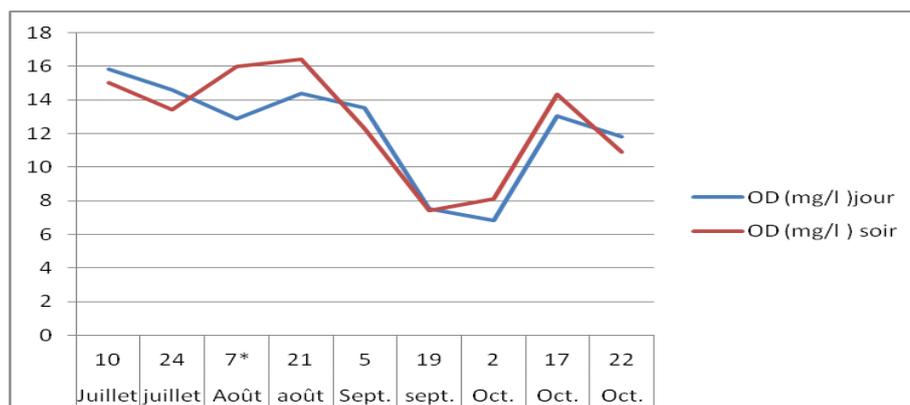
- **Oxygène dissous**

L'oxygène dissous est mesuré en milligrammes d'oxygène (O₂) par litre d'eau ou en pourcentage de saturation. Le pourcentage de saturation exprime la quantité d'oxygène présente dans l'eau par rapport à la quantité totale d'oxygène que l'eau peut contenir à une température donnée. Le pourcentage de saturation est une mesure permettant de comparer plus facilement les données entre différents sites ou à différentes dates. Le minimum pour l'eau froide est 9,6 et pour l'eau chaude 6,5.

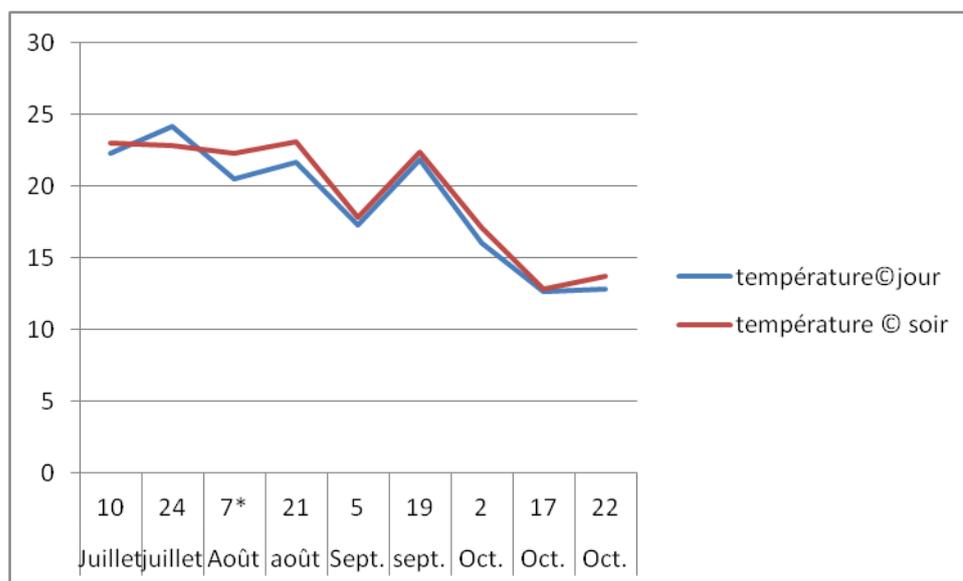
- **Température de l'eau**

La température de l'eau a une influence sur l'oxygène dissous, durant la saison estivale on constate un lien évident entre les deux. Le lac étant peu profond, la température est à peu près égale dans la colonne d'eau ; elle se réchauffe et se refroidit rapidement.

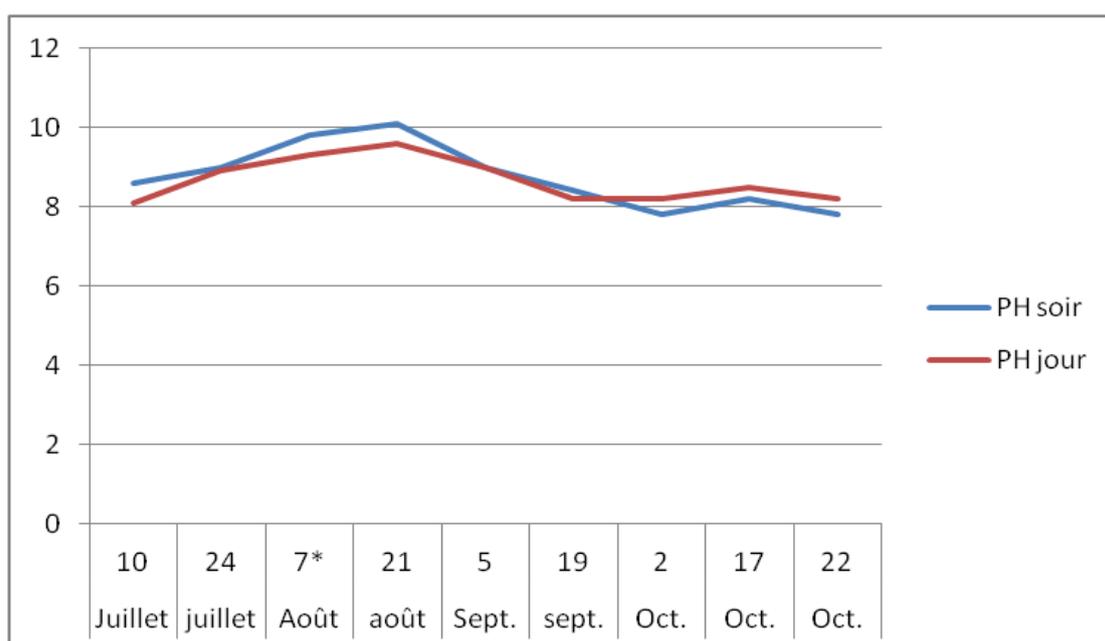
- **Mesure du pH**

Cette mesure sert à évaluer le niveau d'acidité de l'eau, une eau neutre aura un pH de 7,0. Au-dessus de cette mesure, l'eau devient basique et en dessous de cette mesure, elle devient acide.

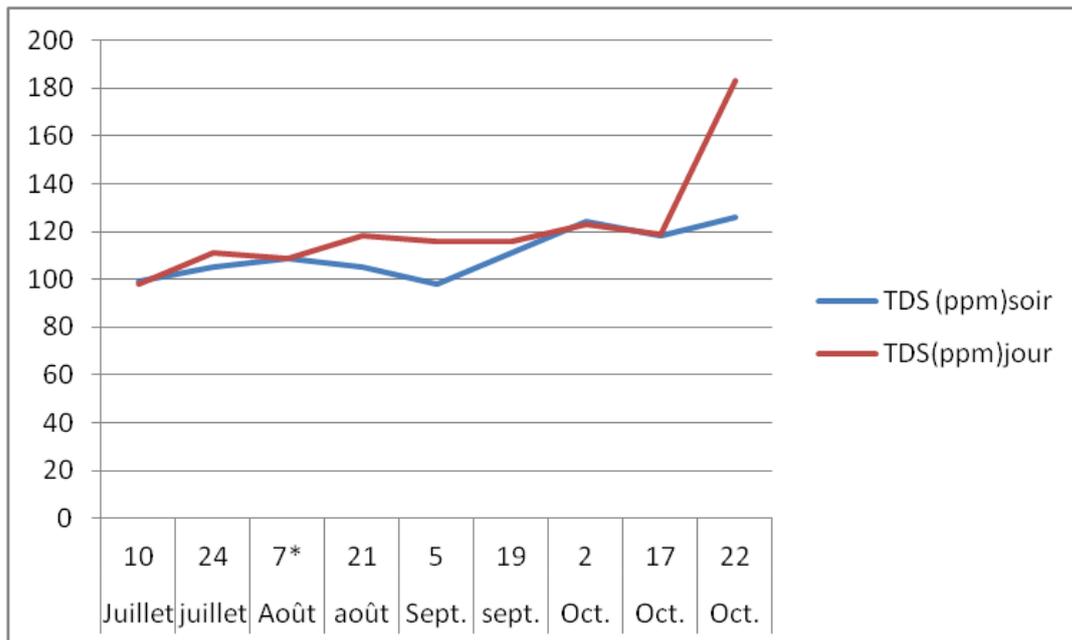
- **TDS ou solides dissous totaux**

Les matières dissoutes totales (MDT) sont les sels inorganiques et les petites quantités de matières organiques qui sont dissoutes dans l'eau. Leurs principaux constituants sont habituellement les cations calcium, magnésium, sodium et potassium et les anions carbonate, bicarbonate, chlorure, sulfate et, en particulier dans les eaux souterraines, le nitrate. La norme canadienne établie est de 500 ppm ou moins.

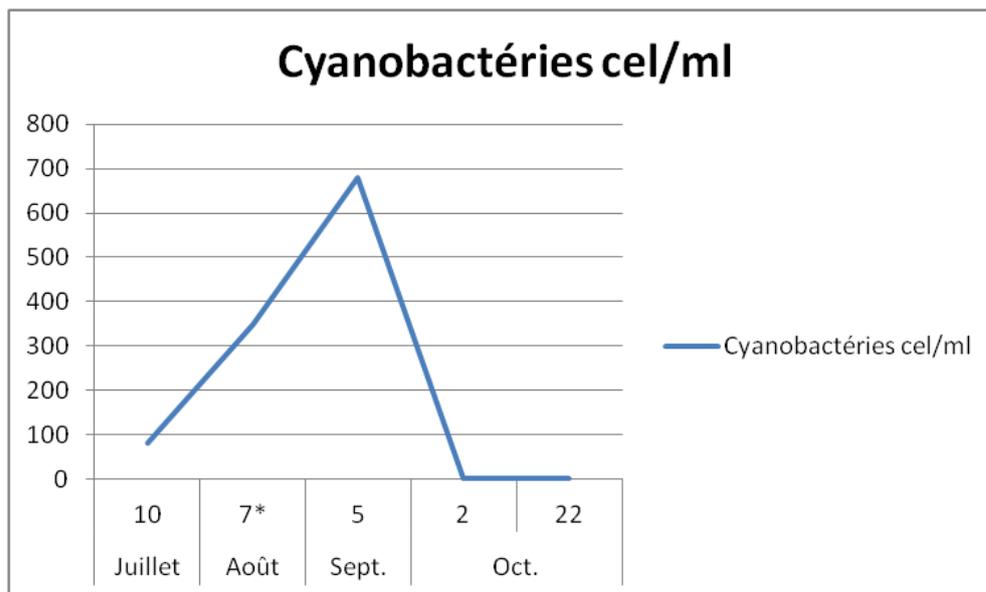
- **Cyanobactéries**

En ce qui concerne les cyanobactéries, les prélèvements ont démontré la présence principalement d'anabéas qui sont des cyanobactéries produisant des cyanotoxines. Cependant, le laboratoire ne semble pas en mesure de chiffrer le nombre de cyanotoxines présentes dans les échantillons.

Ce tableau nous montre le bloom d'algues survenu le 7 août et la diminution constante du nombre de cellules qui s'en sont suivis (à moins de 1 cellule/ml) lors des prélèvements du 2 oct. et du 22 oct. Comme nous mettrons les appareils en place dès le mois de mai 2018, nous devrions pouvoir mieux évaluer l'évolution des cyanobactéries sur une saison entière.

Le but de ce projet est de vérifier l'efficacité de l'utilisation des ultrasons dans le contrôle des cyanobactéries. Sur ce plan, les résultats nous donnent une lecture encourageante, cependant nous nous expliquons mal le bloom survenu le 7 août dernier. La difficulté qu'auraient les appareils à contenir un développement massif de cyanobactéries, soutenu par une température élevée et un apport important de phosphore (comme l'indiquent les graphiques), pourrait peut-être l'expliquer. Le fait d'avoir mis en place les appareils tardivement, aurait permis aux algues de s'accumuler au début de l'été et provoquer cette fleur d'eau du mois d'août. Encore une fois, la mise en place des appareils la saison prochaine dès le mois de mai devrait répondre à cette question

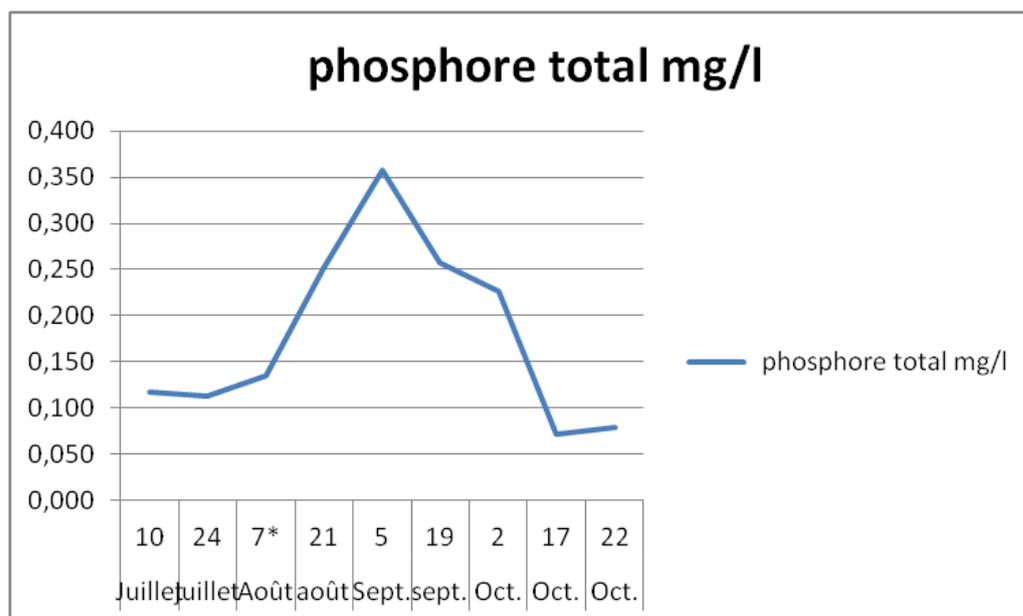
- **Phosphore**

Nous connaissons tous la relation qu'il y a entre le phosphore et les cyanobactéries et le tableau suivant est par ailleurs assez révélateur de cette interaction. Le but ultime du contrôle des cyanobactéries est la diminution du phosphore dans les lacs.

La bonne nouvelle, c'est qu'il semble y avoir eu une diminution constante du phosphore au cours de 5 dernières années. Les décisions prises par la municipalité concernant l'aménagement du réseau d'égout autour du lac ainsi que la mise en place de bassins de sédimentation commencent à donner des résultats. De son côté, l'Association a participé à la promotion du maintien de la bande riveraine à 10 mètres, comme le stipule le règlement municipal.

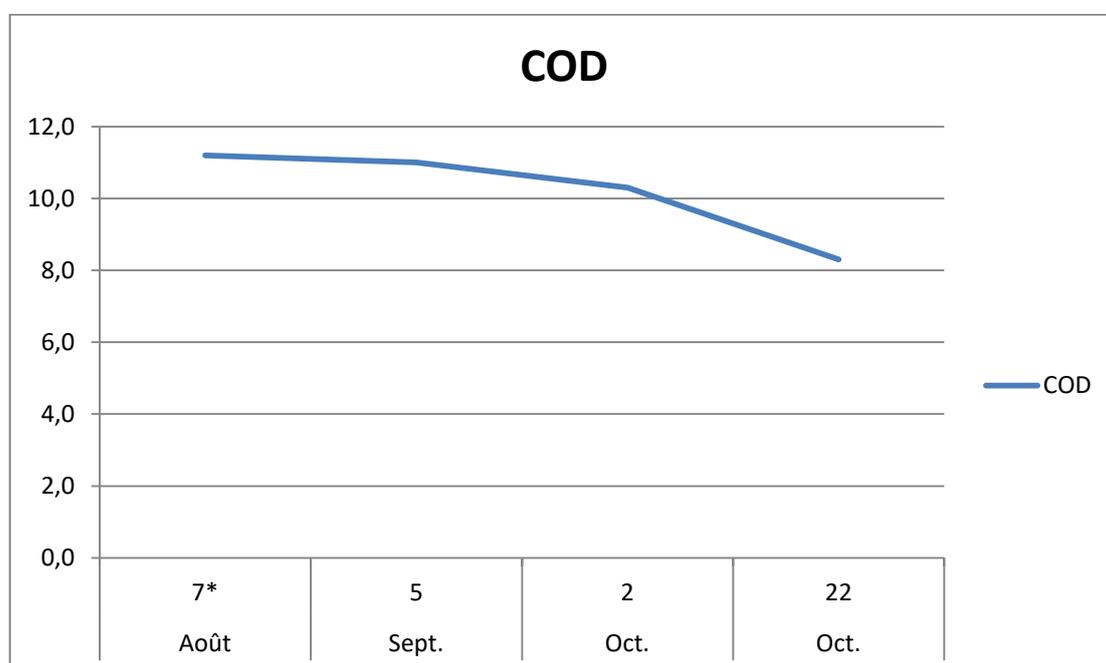
- **Carbone organique dissous (COD)**

Le carbone organique trouvé dans les eaux naturelles est composé en majeure partie de substances humiques, de matériaux végétaux et animaux partiellement dégradés, ainsi que de substances organiques provenant de divers effluents municipaux et industriels, en particulier les usines de pâtes et papiers. Pour un effluent donné, une corrélation peut être établie entre le carbone organique dissous et la demande chimique ou biochimique en oxygène. Les prélèvements de cette saison sont en concordance avec ceux transmis au RSVL depuis 2009, établissant la moyenne saisonnière à 10,7 mg/l.

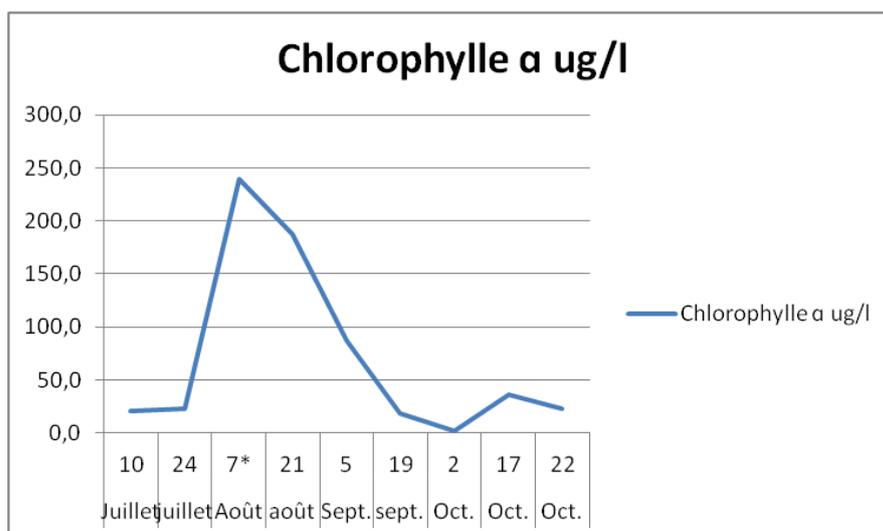
- **Chlorophylle A**

C'est un indicateur de la biomasse (quantité) d'algues microscopiques présentes dans le lac. La concentration de chlorophylle augmente avec la concentration des matières nutritives. Il y a un lien entre cette augmentation et le niveau trophique du lac. Les lacs eutrophes produisent une importante quantité d'algues. Suivant cette description, on constate un net rapport entre le niveau de chlorophylle a, de phosphore et de cyanobactéries. Depuis 2009, la moyenne annuelle se situait à 71,6 ug/l et pour la présente saison, elle se situe à 70,6 ug/l, ce qui est conforme aux années précédentes. Cependant, comme c'est le cas pour les cyanobactéries, une analyse sur une plus longue période pourrait modifier les résultats obtenus durant cette saison.
